<b>ΕΛΛΗΝΙΚΗ ΔΗΜΟΚΡΑΤΙΑ</b>	<b>ΕΡΓΟ:</b>  <b>ΘΕΣΗ:</b>	<b>« Αποκατάσταση της Στέγης του Προστώου της Ιωνικής Στοάς στο Κτήριο Αβέρωφ »</b>  <b>ΣΥΓΚΡΟΤΗΜΑ Ε.Μ.Π. ΠΑΤΗΣΙΩΝ</b>
<b>ΕΘΝΙΚΟ ΜΕΤΣΟΒΙΟ ΠΟΛΥΤΕΧΝΕΙΟ</b> <b>ΓΕΝΙΚΗ ΔΙΕΥΘΥΝΣΗ ΤΕΧΝΙΚΩΝ ΥΠΗΡΕΣΙΩΝ</b> <b>ΔΙΕΥΘΥΝΣΗ ΤΕΧΝΙΚΩΝ ΥΠΗΡΕΣΙΩΝ</b>	<b>ΧΡΗΜΑΤΟΔΟΤΗΣΗ:</b>	<b>ΠΔΕ</b>
Πολυτεχνειούπολη Ζωγράφου Ηρώων Πολυτεχνείου 9, 15780 Ζωγράφου  Τηλ.: 210-772 1931 Φαξ: 210-772 1208 <a href="mailto:nneris@central.ntua.gr">nneris@central.ntua.gr</a>	<b>ΠΡΟΥΠΟΛΟΓΙΣΜΟΣ:</b>	<b>26.922,88 Ευρώ</b>  <b>(με αναθεώρηση και Φ.Π.Α.)</b>

## ΤΕΧΝΙΚΗ ΠΕΡΙΓΡΑΦΗ

ΟΚΤΩΒΡΙΟΣ 2019

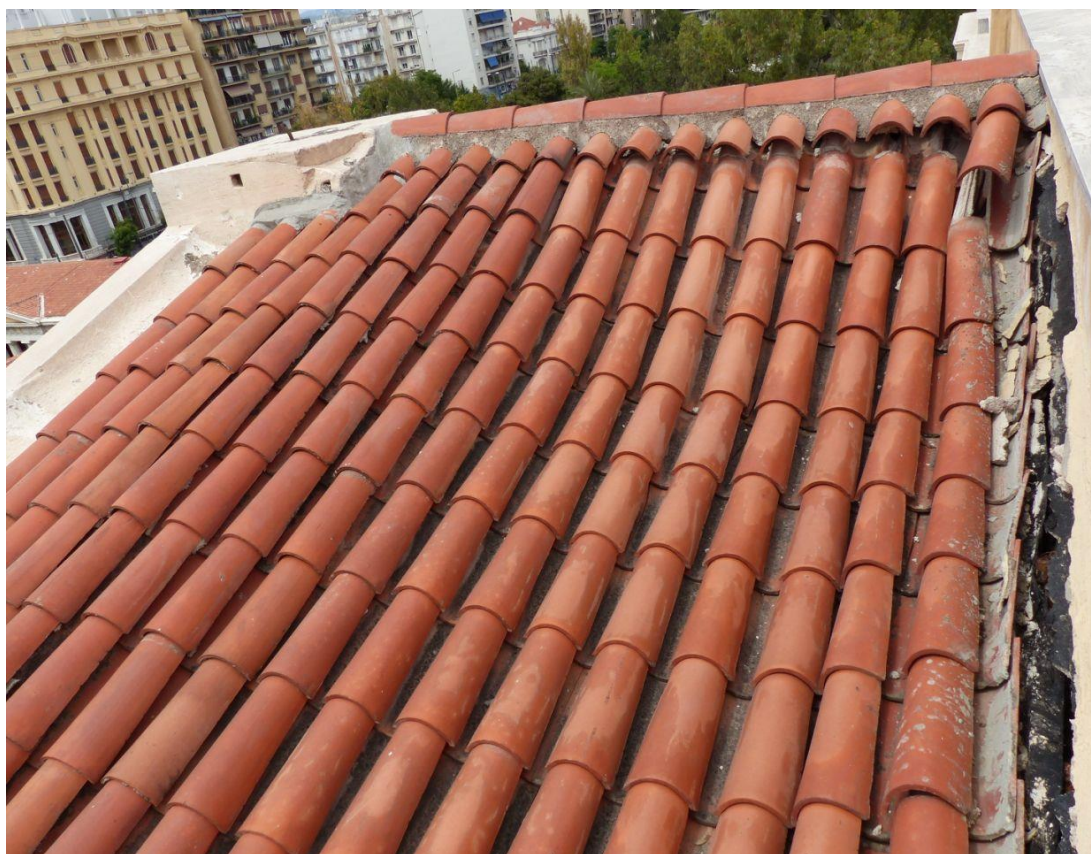
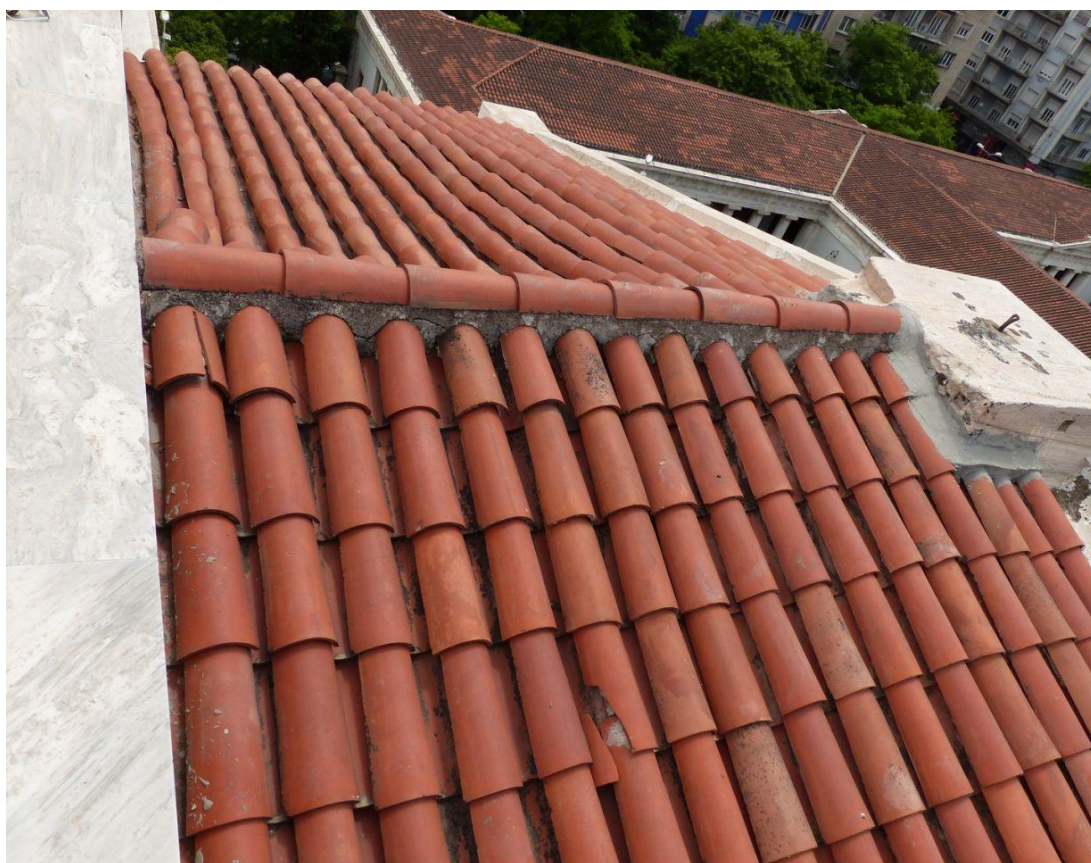
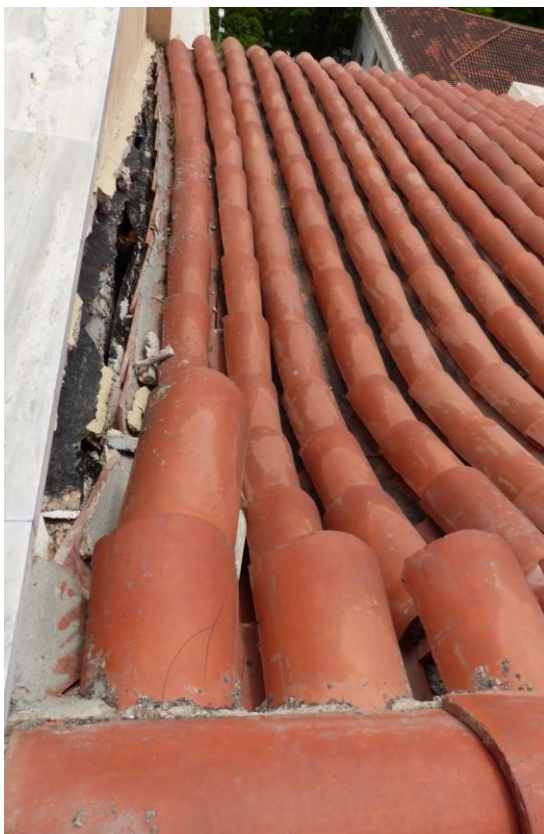
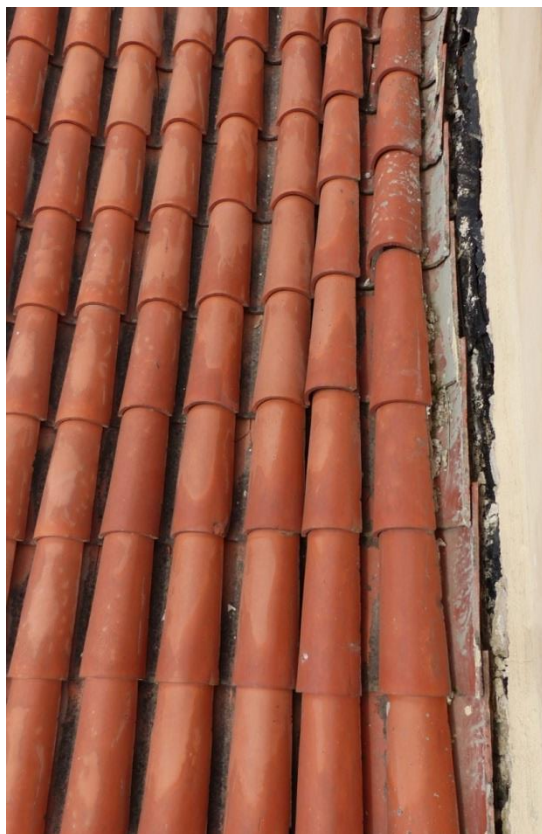
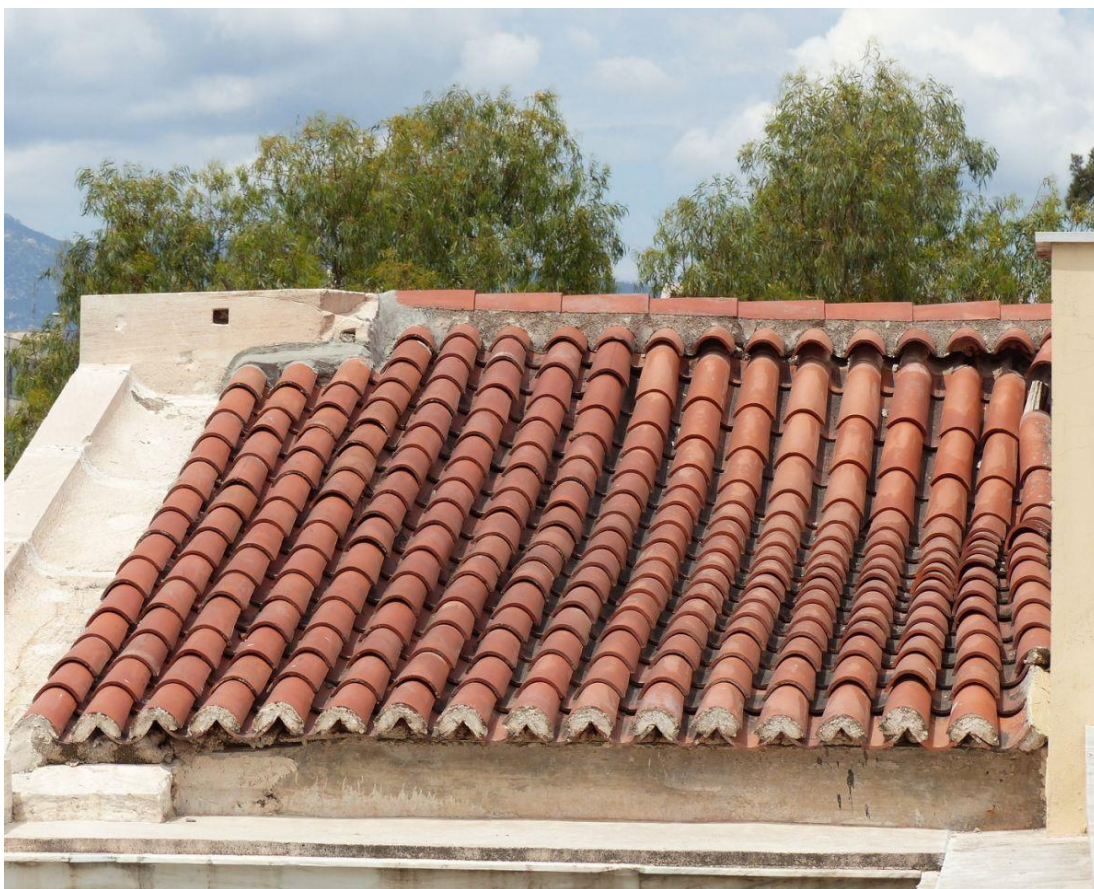
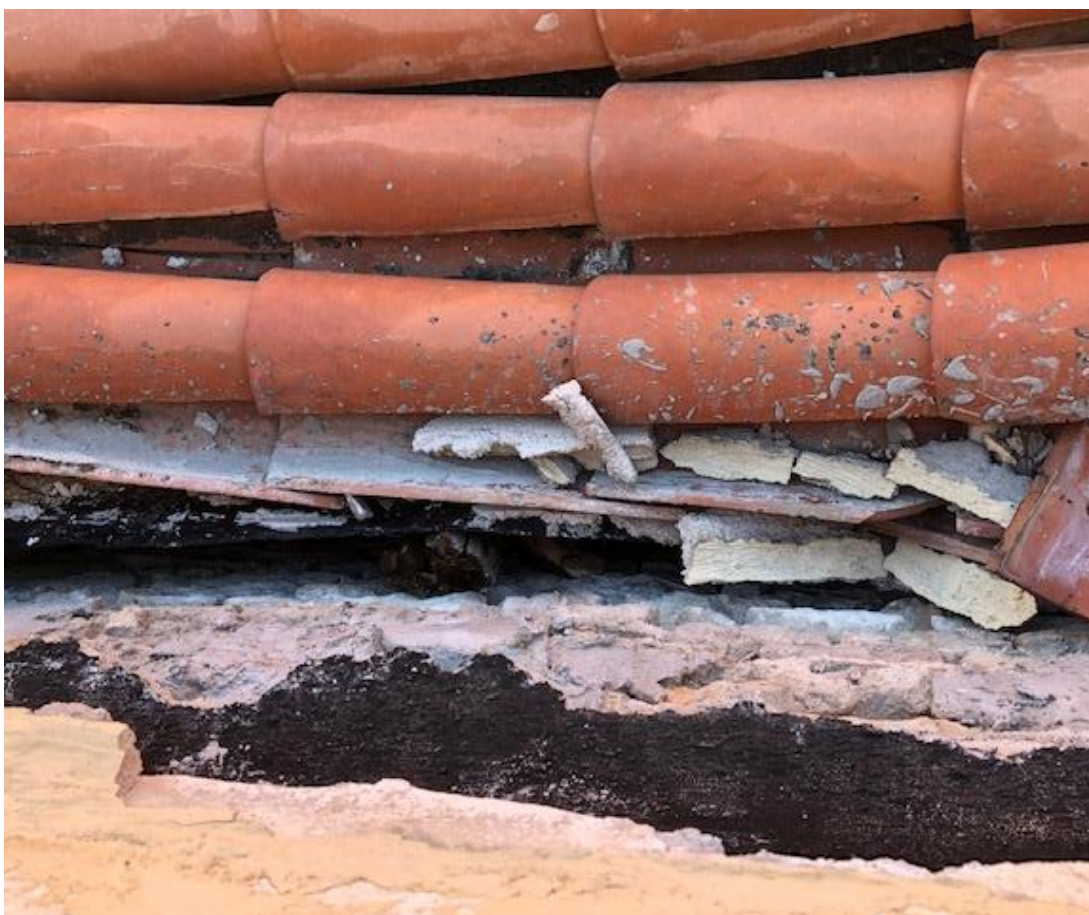
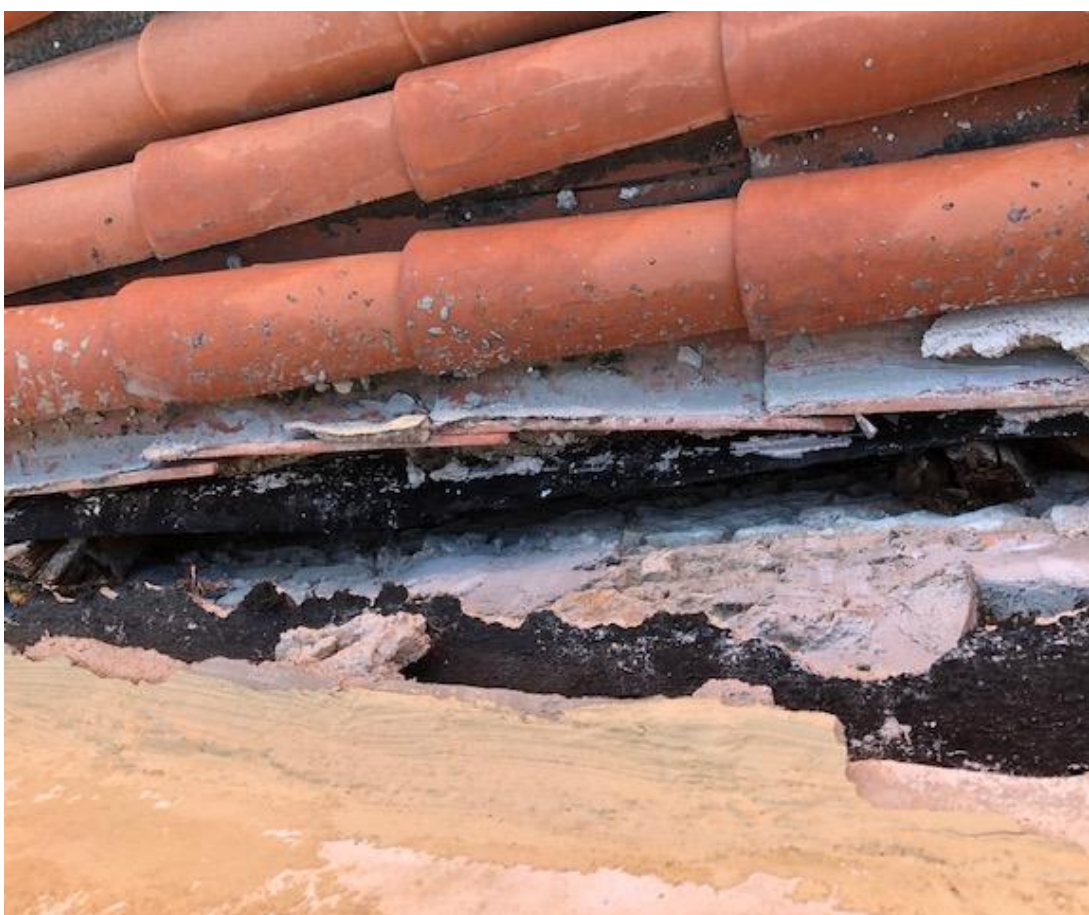
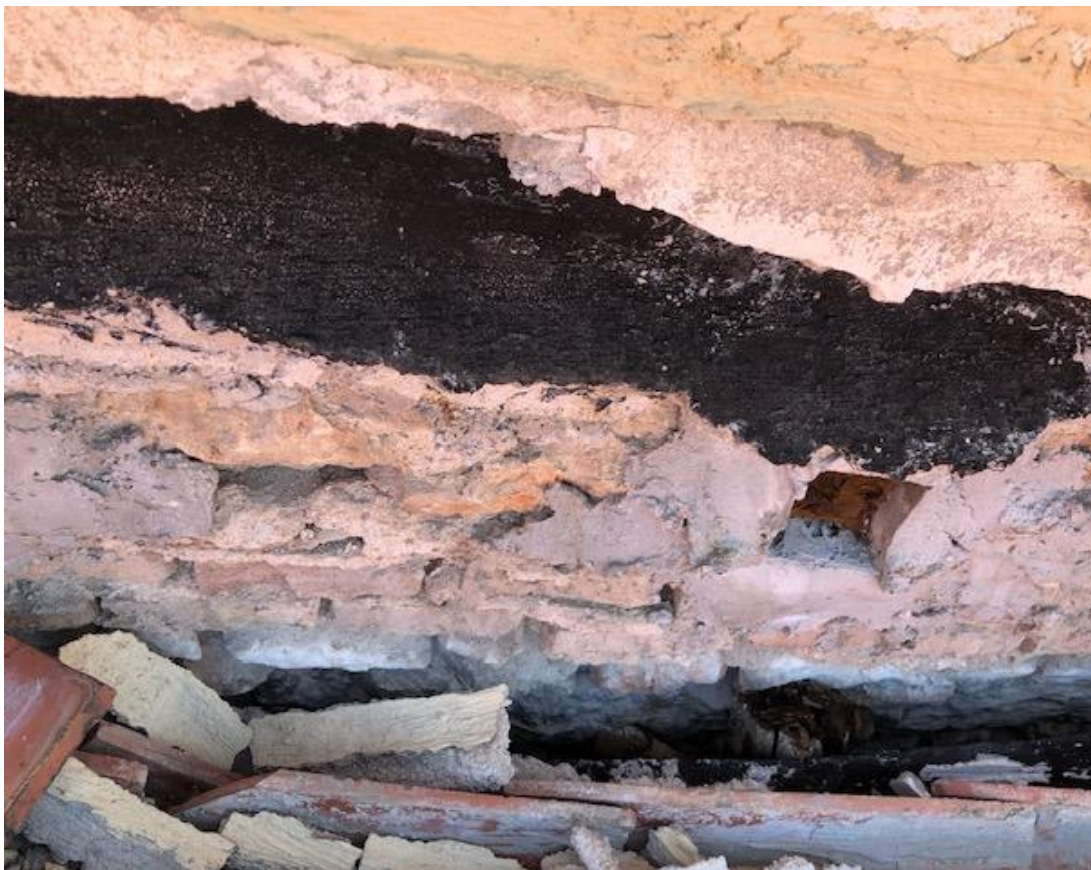
## Φωτογραφική αποτύπωση

Στο σημείο αυτό της οροφής της Ιωνικής στοάς, τμήμα της κεραμοσκεπής του δεξιού τμήματος έχει υποχωρήσει, προφανώς λόγω της υποχώρησης των υποκείμενων ξύλινων στοιχείων. Επίσης τμήμα της κεραμοσκεπής του αριστερού τμήματος έχει υποστεί υποχώρηση, μικρότερου βαθμού, οπότε επιβάλλεται η επέμβαση για την αποτροπή της υποχώρησής του.

Με το πέρασμα του χρόνου έγινε αποκόλληση της υγρομόνωσης από την τοιχοποιία, προκαλώντας εισροή ύδατος στην ξύλινη στέγη. Αυτό είχε σαν αποτέλεσμα να σαπίσουν και να υποχωρήσουν τα υποκείμενα ξύλινα στοιχεία, φτάνοντας στο σημερινό αποτέλεσμα.

- Πλήρης αποξήλωση όλων των κεραμιδιών της στέγης. Τα κεραμίδια πρέπει να αποξηλωθούν προσεκτικά, ώστε να υπάρξουν οι λιγότερες δυνατές απώλειες. Θα γίνει προσεκτική απόθεση αυτών στο παρακείμενο δώμα. Τα κεραμίδια θα καθαρισθούν και θα γίνει διαλογή αυτών που μπορούν να επαναχρησιμοποιηθούν. Όσα κριθούν ακατάλληλα προς επανάχρηση θα απομακρυνθούν από το χώρο.

- Αποξήλωση όλης της υφιστάμενης στέγης, η οποία περιλαμβάνει, τα κόντρα πλακέ θαλάσσης, τα παλιά ασφαλόπανα καθώς και τα ζευκτά της στέγης. Τα ξύλα των ζευκτών θα αποξηλωθούν και η στέγη θα επανακατασκευασθεί με νέα ξυλεία. Η ποιότητα της ξυλείας θα είναι αρίστης

Κάτω από την στέγη που έχει υποχωρήσει, υπάρχει πλάκα από λιθόδεμα και λίθινοι τοίχοι τριγωνικού σχήματος, στις μεγάλες πλευρές. Η πλάκα θα καθαριστεί επιμελώς από υπολείμματα ξύλου, κεραμιδιών, σκόνης και τυχόν λοιπόν υλικών. Η επιφάνεια της πλάκας θα μονωθεί για λόγους ασφαλείας ώστε εάν στο μέλλον προκύψει θέμα εκ νέου, να μην κινδυνεύσουν τα υποκείμενα επιζωγραφισμένα φατνώματα. Η μόνωση θα γίνει με ειδικό ελαστομερές ασφαλόπανο μονής στρώσης βάρους 4,0 kg ανά m<sup>2</sup> (ενδεικτικού τύπου Hermesdien (Ασφαλτόπανο SBS -20C)). Στην εργασία περιλαμβάνεται η χρήση ασφαλτόκολλας και οι επικαλύψεις των λωρίδων στις συνδέσεις τουλάχιστον κατά 15cm. Σημειώνεται ότι η μόνωση θα ανέρχεται και στους κάθετους τοίχους.

Τα ζευκτά της στέγης θα επανακατασκευασθούν με νέα ξυλεία από έλατο ή κυπαρίσσι, τα οποία είναι αυξημένης αντοχής. Οι διατομές των ξύλων θα είναι ακριβώς ίδιες με τις προϋφιστάμενες, και η επανακατασκευή θα χρησιμοποιηθεί η στατική μελέτη που είχε χρησιμοποιηθεί για την συνολική ανακαίνιση του κτηρίου Αβέρωφ. Η κατασκευή επιβάλλεται να γίνει με αυτό τον τρόπο, διότι δεν θα τροποποιηθεί η υπάρχουσα και υλοποιημένη μελέτη ανακαίνισης του κτηρίου. Τα ξύλα που θα χρησιμοποιηθούν θα είναι εμποτισμένα ή κατάλληλα βαμμένα για την προστασία τους από μύκητες και λοιπούς μικροοργανισμούς.

Η επικεράμωση θα γίνει με κολυμβητά κοίλα κεραμίδια σε σειρές. Θα χρησιμοποιηθούν όσα από αυτά είναι δυνατόν, μετά την αποξήλωση σύμφωνα με τις οδηγίες της επίβλεψης. Για όση υπόλοιπη ποσότητα απαιτηθεί θα γίνει συμπλήρωση με νέα, της ίδιας μορφής (κοίλα), χρώματος και υφής με τα υφιστάμενα, τα οποία θα τοποθετηθούν επίσης με τον ίδιο τρόπο.

Στο σημείο επαφής της κεραμοσκεπής με τους λίθινους τοίχους χρειάζεται να ληφθούν ειδικά μέτρα προστασίας κατά της υγρασίας, προς τούτο. Θα τοποθετηθεί ειδικό τεμάχιο με στηρίγματα από ειδικά γαλβανισμένα βύσματα και ειδικές ροδέλες, και σφράγιση των κενών με

σιλικόνη πολυουρεθάνης. Η επιφάνεια των τοίχων θα πρέπει να είναι καθαρισμένη από σαθρά τμήματα, σοβάδες κλπ. Το ειδικό τεμάχιο θα επικαλύπτεται κατά περίπου 25cm.

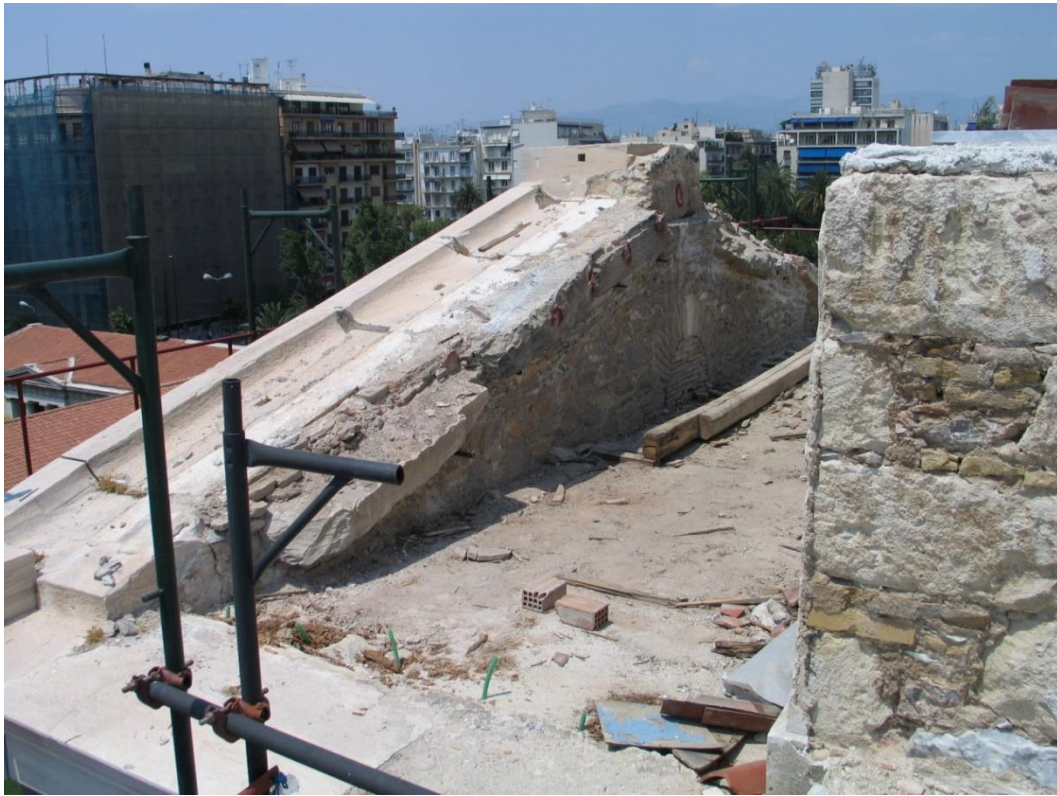
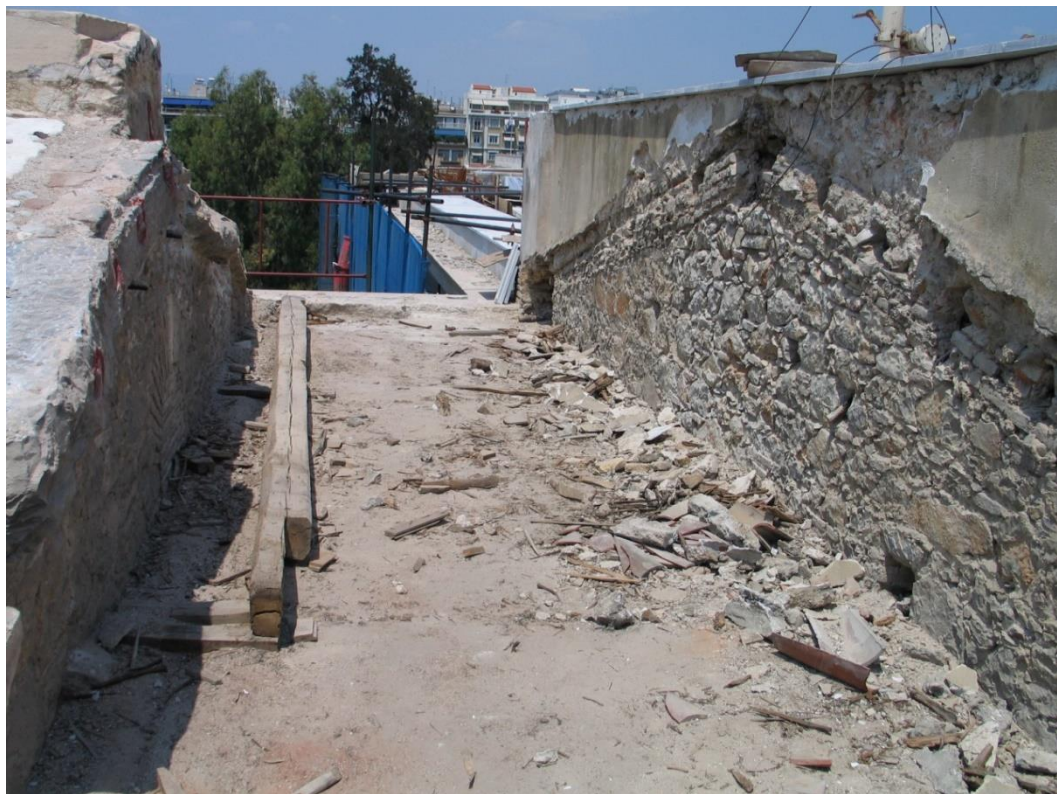
## Φωτογραφίες από την αποκατάσταση 2003-2009

Σύμφωνα με τη στατική μελέτη αποκατάστασης που υπάρχει στο αρχείο της Τεχνικής υπηρεσίας, αλλά και από φωτογραφίες που λήφθηκαν στο σημείο την εποχή της αποκατάστασης, υπάρχει πλάκα από λιθόδεμα και λίθινοι τοίχοι τριγωνικού σχήματος, στις μεγάλες πλευρές. Στις φωτογραφίες είναι εμφανείς οι οπές «φωλιές» στην τοιχοποιία όπου προφανώς στηρίζονταν οι τεγίδες της στέγης. Η μελέτη αποκατάστασης δείχνει ξύλινες δοκούς (13x15) κατά μήκος των μεγάλων πλευρών, που ακολουθούν την κλίση της στέγης και πάνω σε αυτές εδράζονται τεγίδες της αυτής διατομής. Ακολουθεί υγρομόνωση και κεραμοσκεπή.

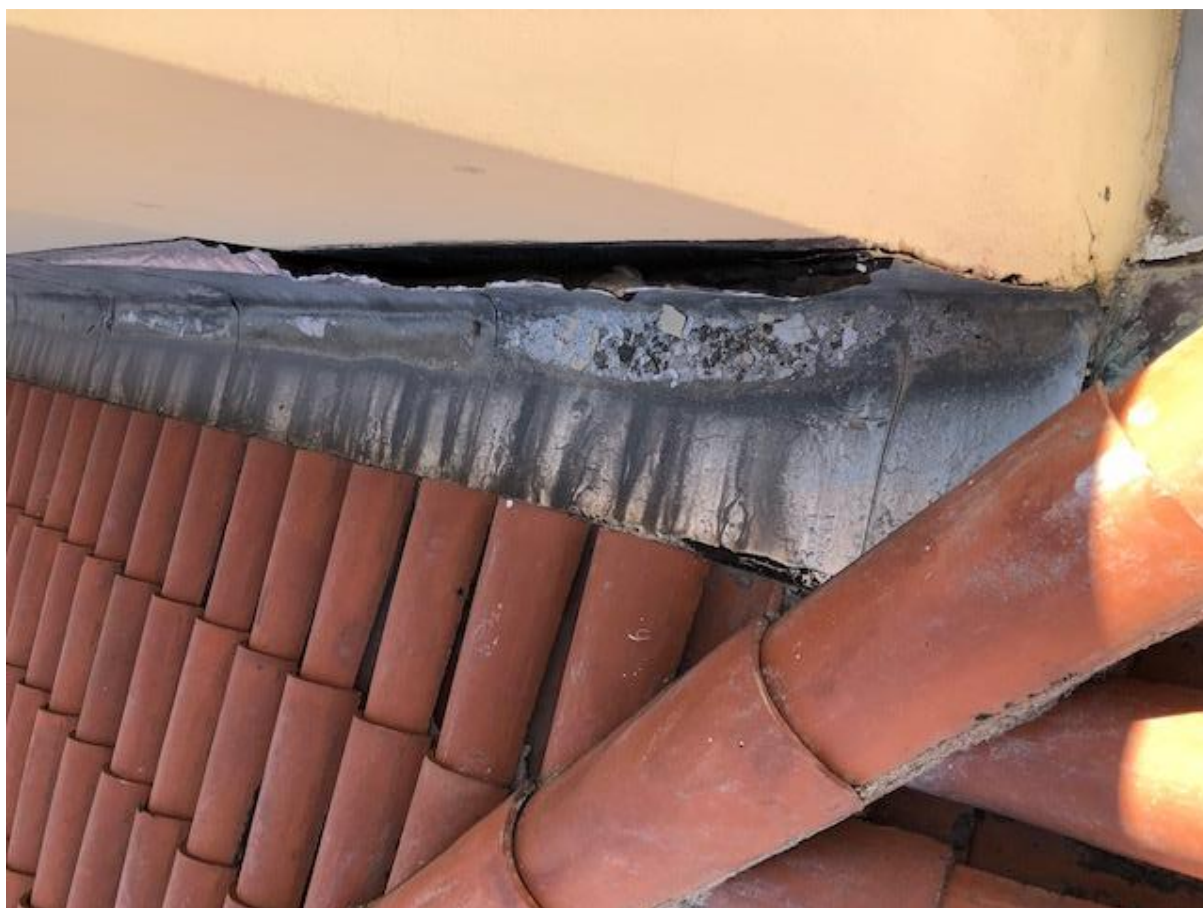
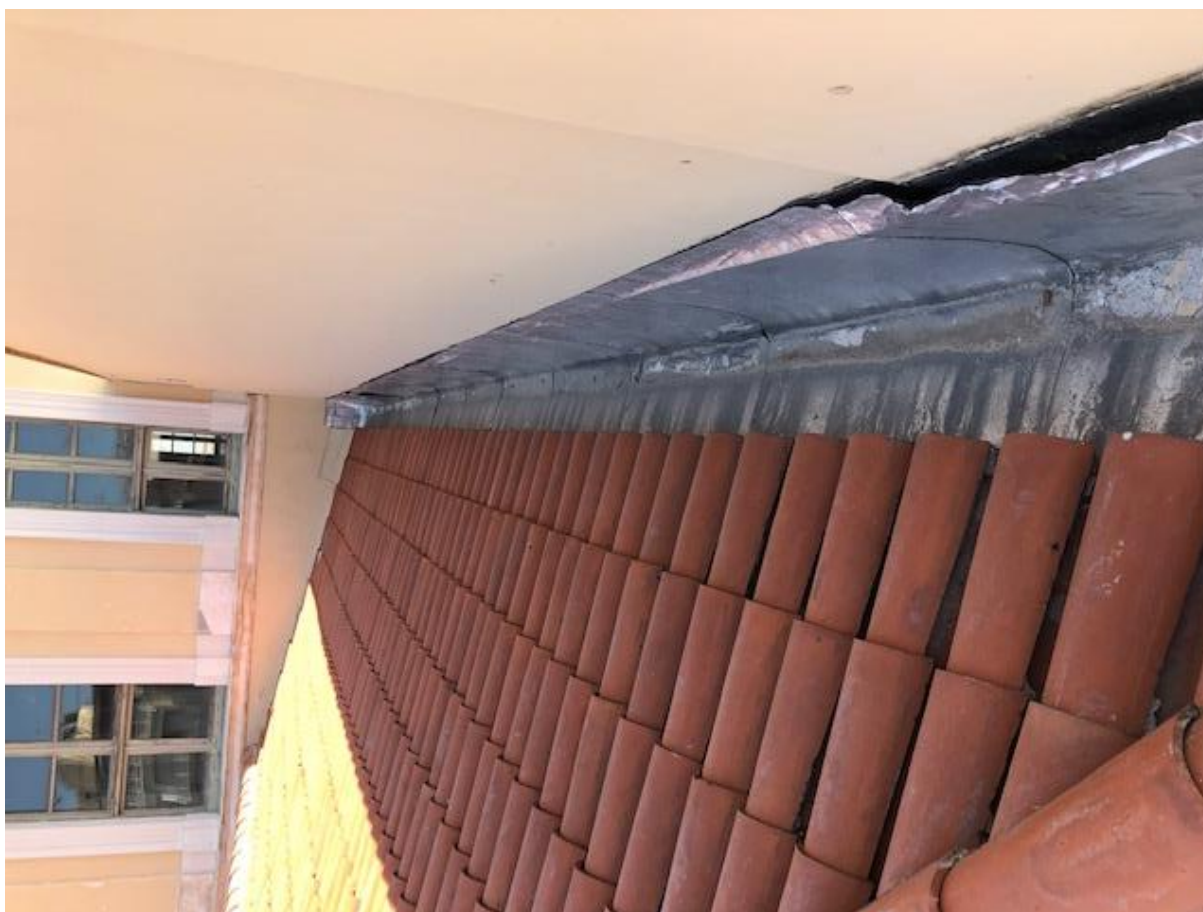
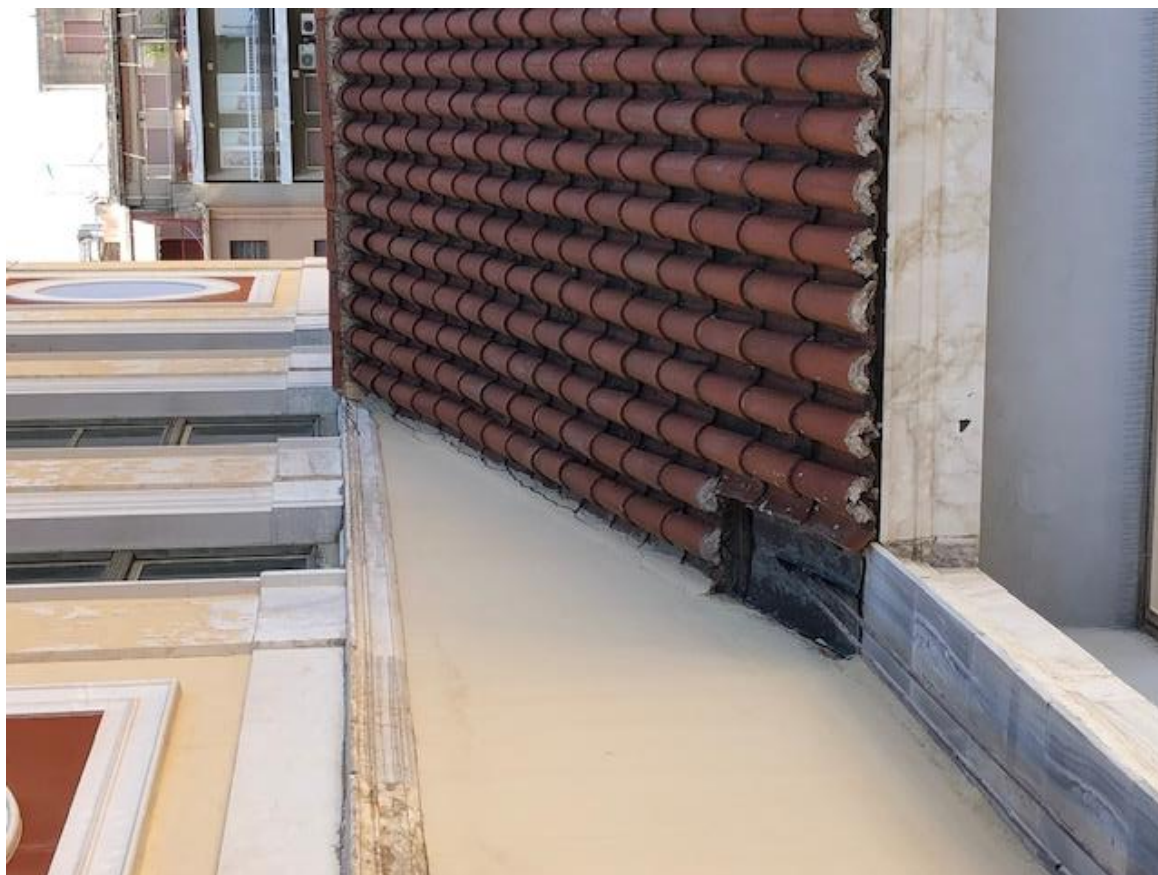
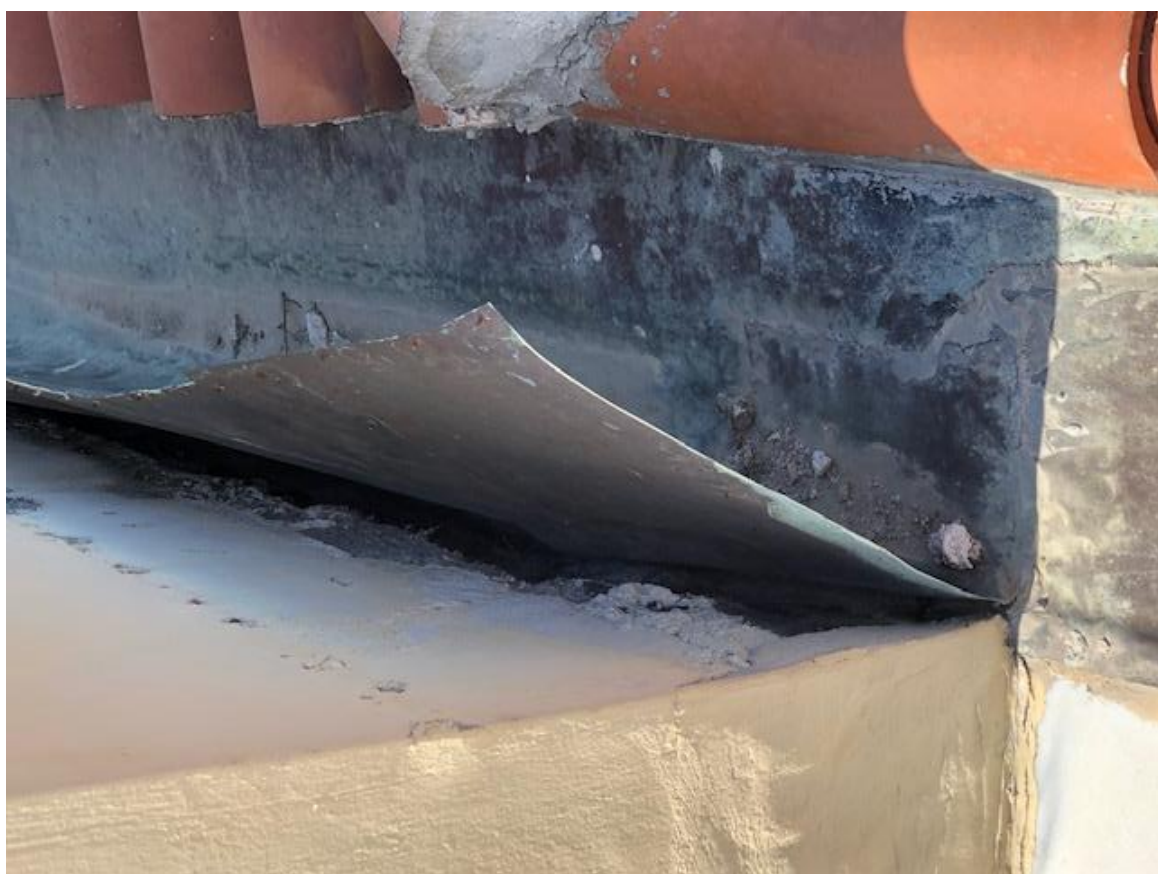
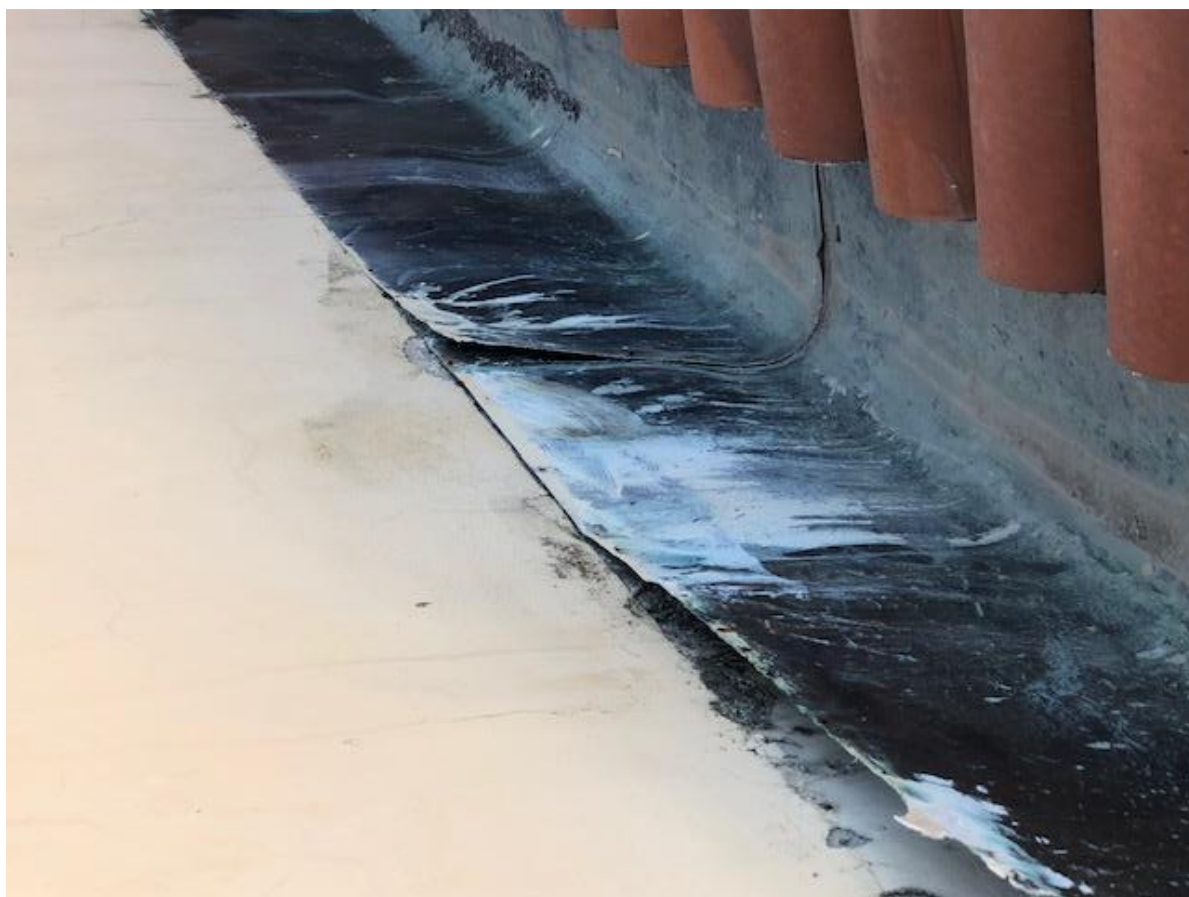
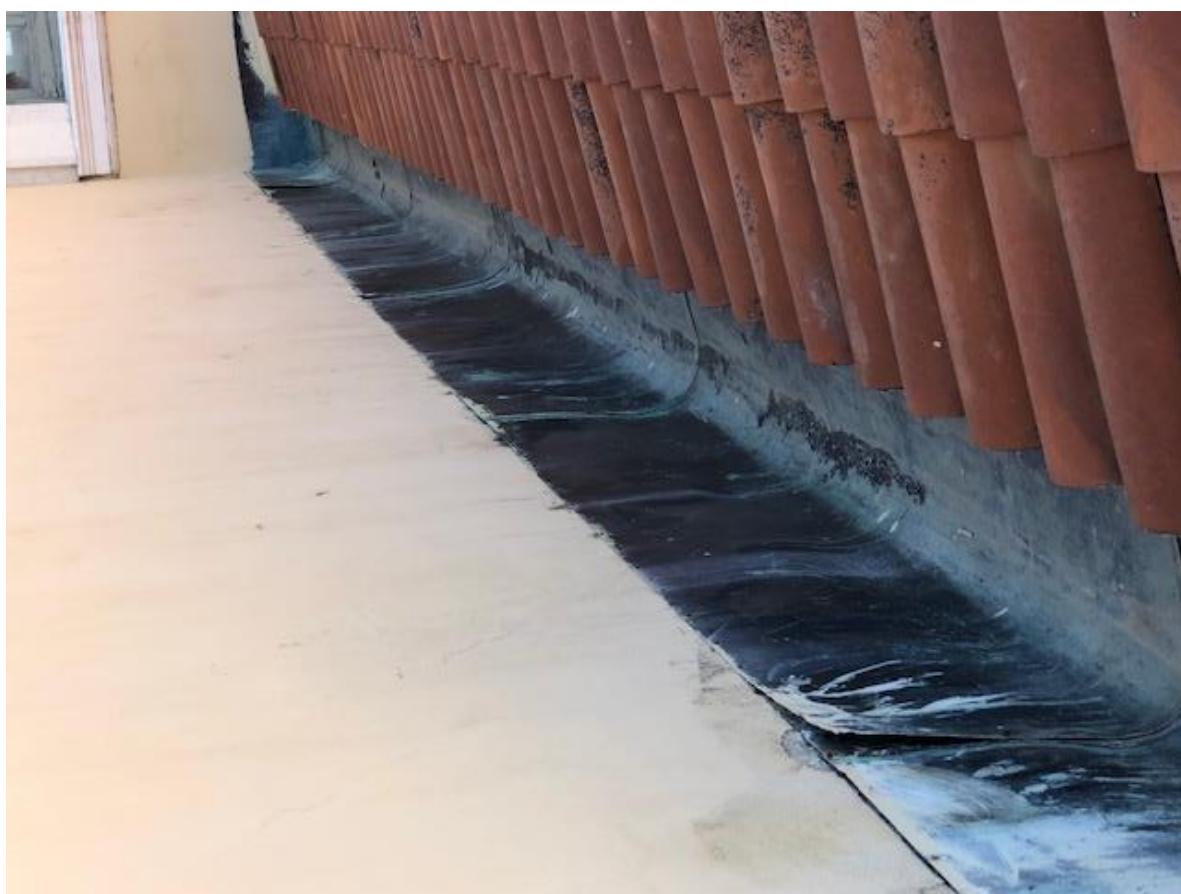
## Τμήματα στεγών πάνω από την Αιθουσα Καυταντζόγλου

Φθορές υπάρχουν επίσης στη μόνωση των στεγών πάνω από την Αίθουσα Καυταντζόγλου, όπου και εκεί θα πρέπει να γίνει αποκατάσταση τοπικού χαρακτήρα.

Στα σημεία συναρμογής των τοίχων με τις κεραμοσκεπές που βρίσκονται πάνω από την Αίθουσα Καυταντζόγλου έχει γίνει τοπική αποκόλληση του ασφαλτόπανου από τον τοίχο. Προβλέπεται να γίνει τοπική επέμβαση αποκατάστασης στα δυο σημεία συναρμογής τοίχου-κεραμοσκεπής ώστε να αποφευχθεί εισροή βρόχινου ύδατος εν όψη χειμερινής περιόδου και να αποφευχθεί η περαιτέρω ζημιά. Η αποκατάσταση αυτή θα γίνει ως κάτωθι: Σε όλο το μήκος της διεπιφάνειας στέγης –τοίχου θα τοποθετηθεί γαλβανισμένη λαμαρίνα ύψους περίπου 10cm και πάχους 8/10, η οποία θα στερεωθεί επί του τοίχου με βύσματα κατάλληλου τύπου. Η επιφάνεια θα σφραγισθεί με θιξοτροπικό αρμοσφραγιστικό - συγκολλητικό υλικό πολυουρεθάνης (μαστίχα), (ενδεικτικού τύπου MARIFLEX PU 40 της MARIS POLYMERS ) ενός συστατικού.
